NOTE DE PRESENTATION AU CODERST
-
**Protection du captage d'eau potable de la régie du SDDEA
« les Baudes »**
COPE de JAVERNANT (BSS000YMZR)

Projet d'arrêté préfectoral portant :

- Déclaration d'utilité publique des travaux de dérivation des eaux souterraines du captage BSS000YMZR situé sur la commune de JAVERNANT
- Déclaration d'utilité publique d'instauration des périmètres de protection et des servitudes associées
- Autorisation d'utiliser l'eau du captage pour l'alimentation en eau destinée à la consommation humaine de la régie du SDDEA – COPE (Conseil de la Politique de l'Eau) de JAVERNANT

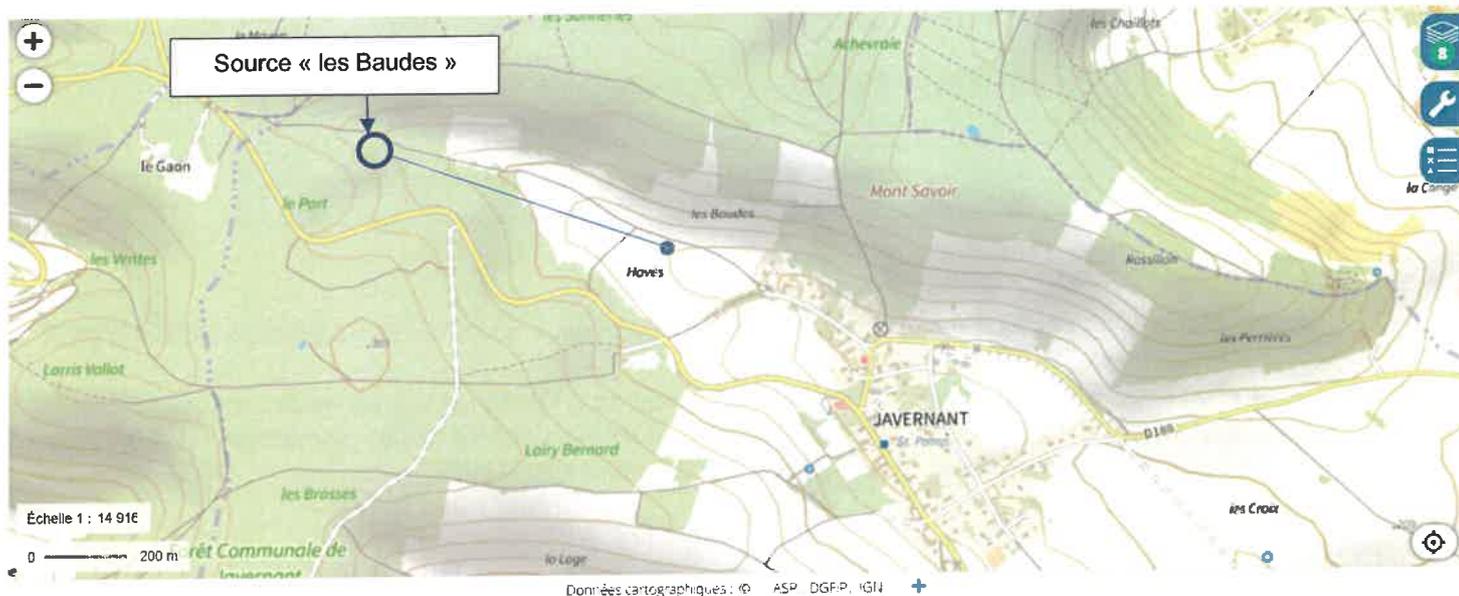
Le captage alimentant en eau potable la commune de Javernant est situé au Nord-Ouest de la commune, en forêt au lieu-dit « les Baudes ». Le captage équivaut à une source créée par le creusement d'une galerie drainante, atteignant la nappe après plusieurs centaines de mètres. La galerie comprend un puits d'accès situé en forêt, dont l'accès en surface n'a pas été retrouvé, et une entrée située sur une parcelle agricole, matérialisée par une plaque en fonte. Cette ressource en eau permet d'alimenter environ 160 personnes.

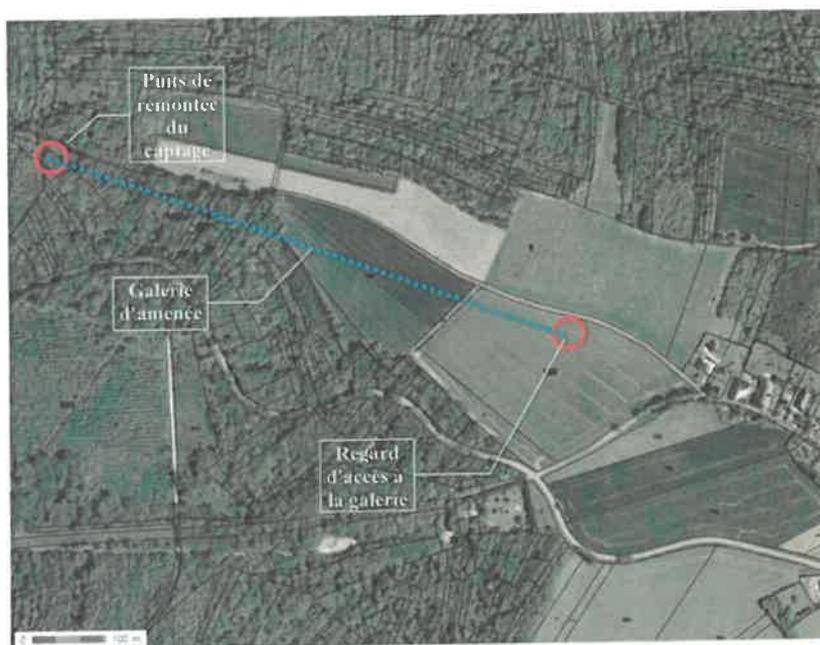
La galerie a une longueur de 460 mètres. Elle a fait l'objet d'une visite et d'un diagnostic en 2014 par le bureau d'études Antea. L'accès à la galerie s'effectue dans un champ cultivé, et par une plaque en fonte. La galerie est maçonnée en grande partie, en dehors de quelques sections où la craie du Turonien est affleurante. Deux réservoirs linéaires successifs à l'amont du mur de retenue se trouvent au fond de la galerie (un premier de 160 m³ datant de 1898, un deuxième de 140 m³ datant de 1908). La hauteur de la voûte de la galerie serait de 2,50 m au niveau des réservoirs. L'alimentation du réservoir aval s'effectue par surverse du premier réservoir. L'exhaure du second réservoir se fait pas une canalisation gravitaire et par surverse en hautes eaux. Le mur de retenue aval est traversé par une canalisation gravitaire. En basses eaux, l'exhaure du réservoir amont se fait par une canalisation traversant le réservoir aval pour rejoindre la canalisation principale du fond de galerie (ancien dispositif de vannage).

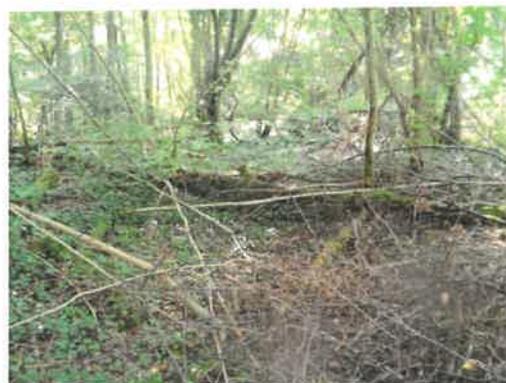
Lieu supposé du puits

Le captage exploite des arrivées d'eau dans la craie turonienne, en partie haute du bassin versant. Aucun descriptif précis de l'ouvrage n'existe à ce jour. Le puits n'a pas été précisément retrouvé sur le terrain, il n'est plus visible.

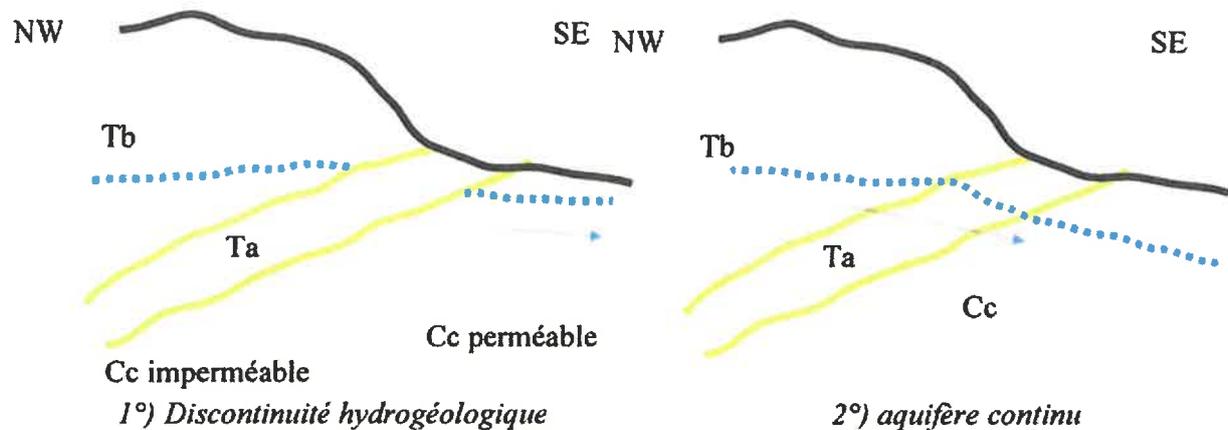
Figure 5: hypothèse d'écoulement entre le captage et Javernant

La teneur en nitrates de l'eau brute est inférieure à 3 mg/l, mais il faut noter une grande variabilité de ce paramètre en distribution. En effet, la teneur en nitrates peut varier entre 2 et 47 mg/l d'un mois à l'autre. Cette variabilité peut s'expliquer par le fait que la commune de Javernant est interconnectée avec le captage de Crésantignes, lorsque la source n'est plus en mesure de fournir suffisamment d'eau (étiage). Or ce dernier captage présente des teneurs en nitrates sur l'eau brute beaucoup plus importantes (dépassements réguliers de la limite de qualité de 50 mg/l, avec une teneur maximale de 66 mg/l en mars 2021, et 40 mg/l sur ces 10 dernières années).

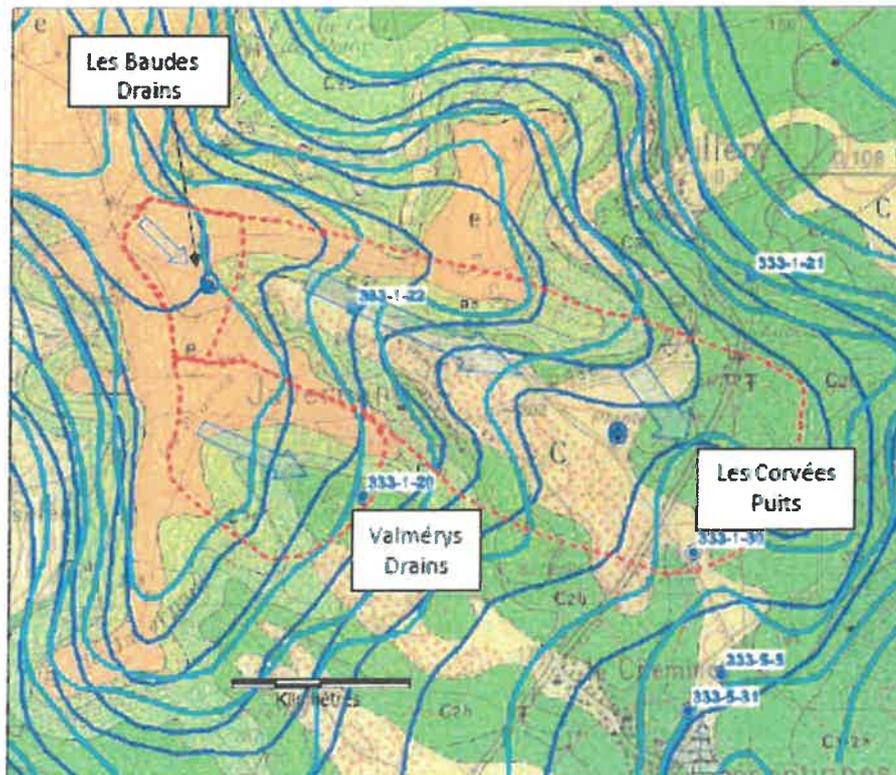
Figure 6: piézométrie de la nappe de la craie de 2012 (ANTEA, 2014a)

Peu de données sont disponibles quant à l'hydrogéologie du captage. Le rapport de l'hydrogéologue agréé, de mai 2015, indique que la fracturation du réservoir crayeux est faible, avec très peu de diaclases (fractures) dans la craie. Le puits et la galerie se situent dans la partie inférieure de l'aquifère de la craie du Turonien moyen. Les données piézométriques permettent de déterminer le sens d'écoulement des eaux, et le bassin d'alimentation, situé dans la forêt. La ressource en eau n'est disponible qu'une partie de l'année, lorsque la craie est de nouveau saturée par les précipitations efficaces. Elle se tarit en fin d'été, vers novembre-décembre.

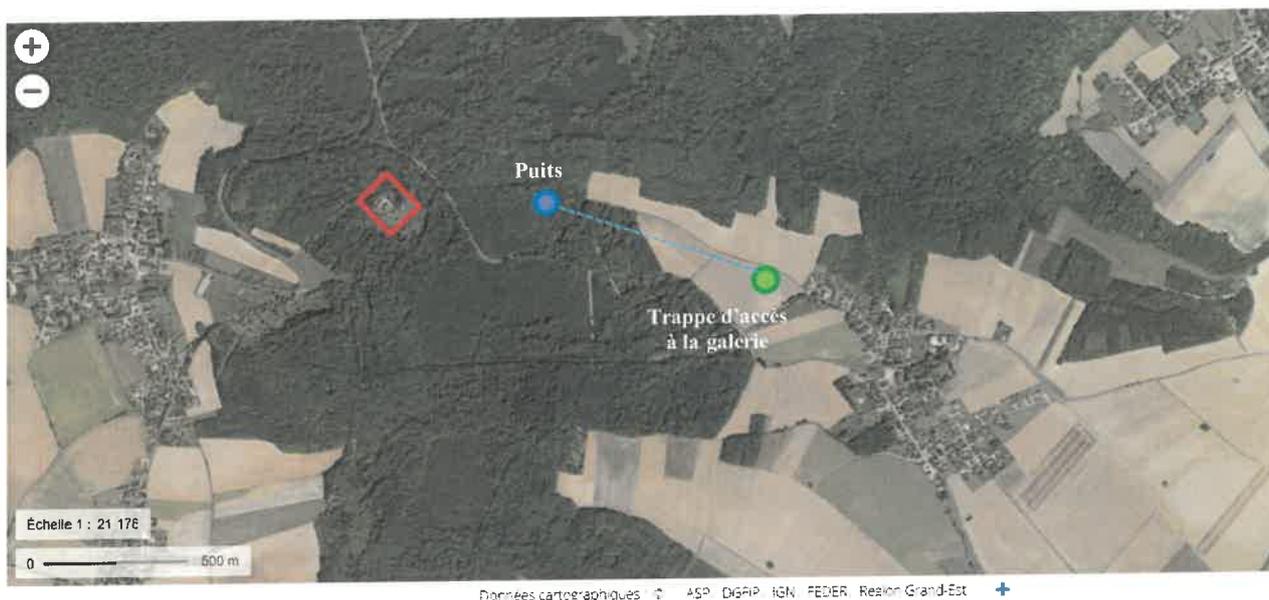
Le captage se situe dans environnement boisé. Une habitation (encadré rouge ci-dessous) est située à environ 570 mètres du captage (lieu-dit « le Gaon »). Une partie des parcelles boisées est gérée par l'Etat, sous convention ONF, et d'autres par des propriétaires privés. Dans la vallée, on trouve des parcelles agricoles consacrées aux grandes cultures.

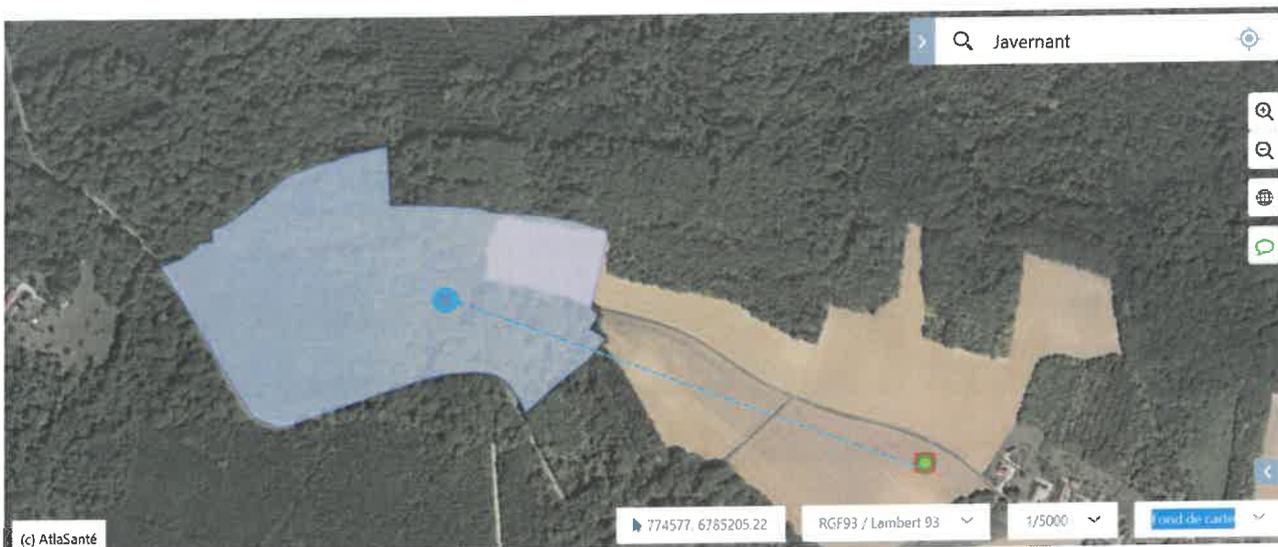
Le Périmètre de Protection Rapprochée (PPR) est délimité sur une surface d'environ 18,2 ha. Ce périmètre comprend des parcelles forestières uniquement privées, et deux parcelles agricoles, sur la commune de Javernant.

Cartographie du Périmètre de Protection Immédiat et Rapproché

Dans son avis, l'hydrogéologue agréé a demandé à ce que la tête de l'ouvrage soit retrouvée et aménagée. Après recherche, la tête de puits n'a pas pu être retrouvée. Il a été convenu à défaut, avec la régie du SDDEA et suite au retour des différents services, de délimiter un périmètre immédiat autour du capot d'accès à la galerie (situé en dehors du périmètre de protection rapprochée, dans les champs).
